## 2. 最近見受けられる幼若永久歯齲蝕の所見

## 幼若永久歯の定義

## 幼若永久歯の解剖学的特徴

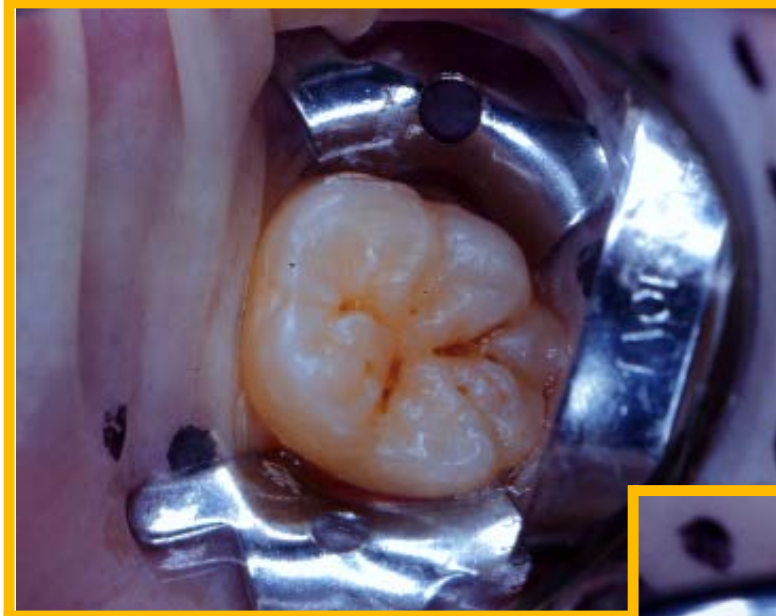
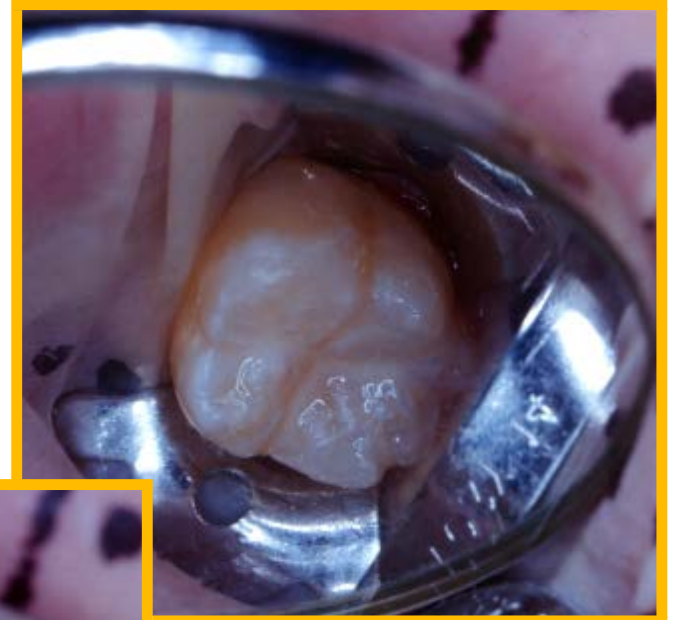
# 裂溝填塞 (Invasive)

裂溝部の感染歯質を除去しないとシーラントあるいはCRの接着が悪い

▲  
処置前

▲  
シーラントあるいはCR充填

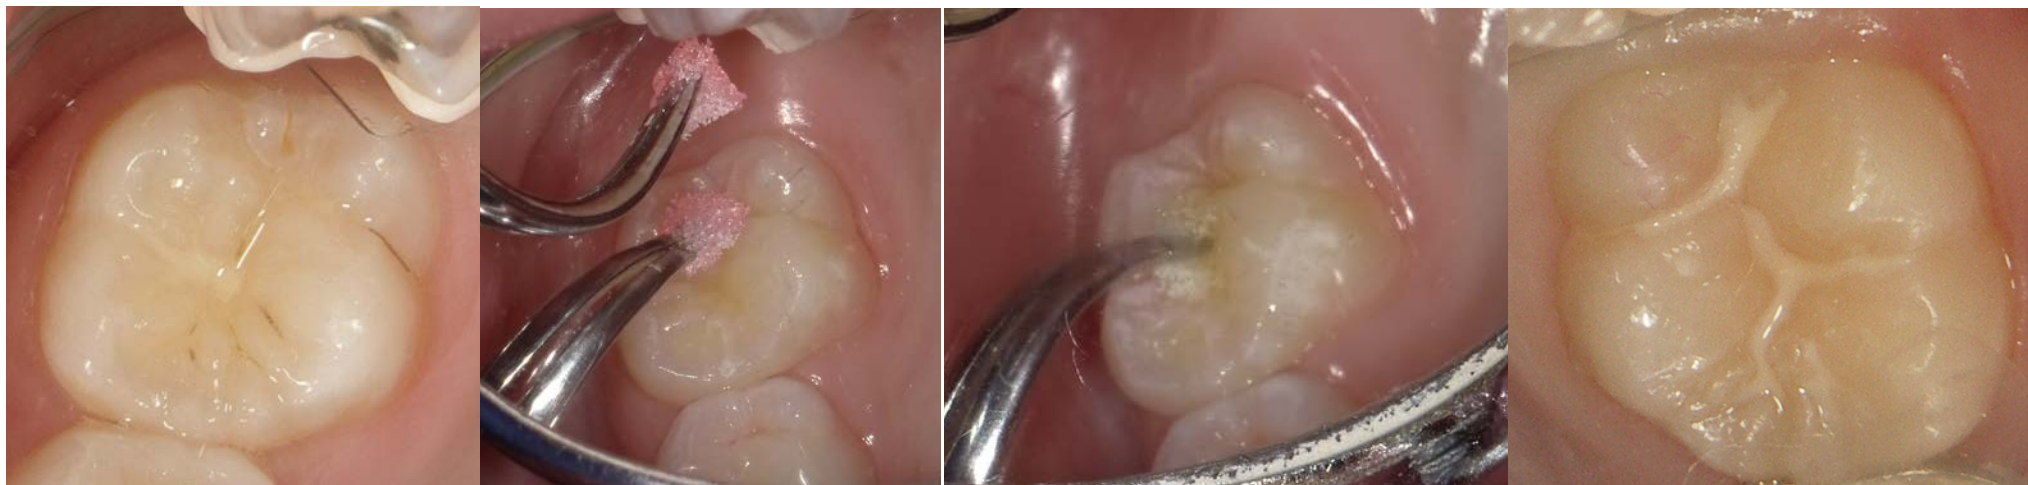
# シーラントのときのボンディング材の使用

着色の除去

酸エッチング→水洗  
→乾燥

ボンディング材  
の塗布(光重合)

シーラントの塗布  
(光重合)

裂溝部の清掃(研磨剤は使用しない)→酸(リン酸)エッチング(30秒)→  
水洗→エアー→**ボンディング材を塗布し**、エアーで余分な液を飛ばし(10秒間光重合)  
→シーラントを塗布(30秒)

裂溝部の着色は保持力が悪いため、小さいラウンドバーで除去

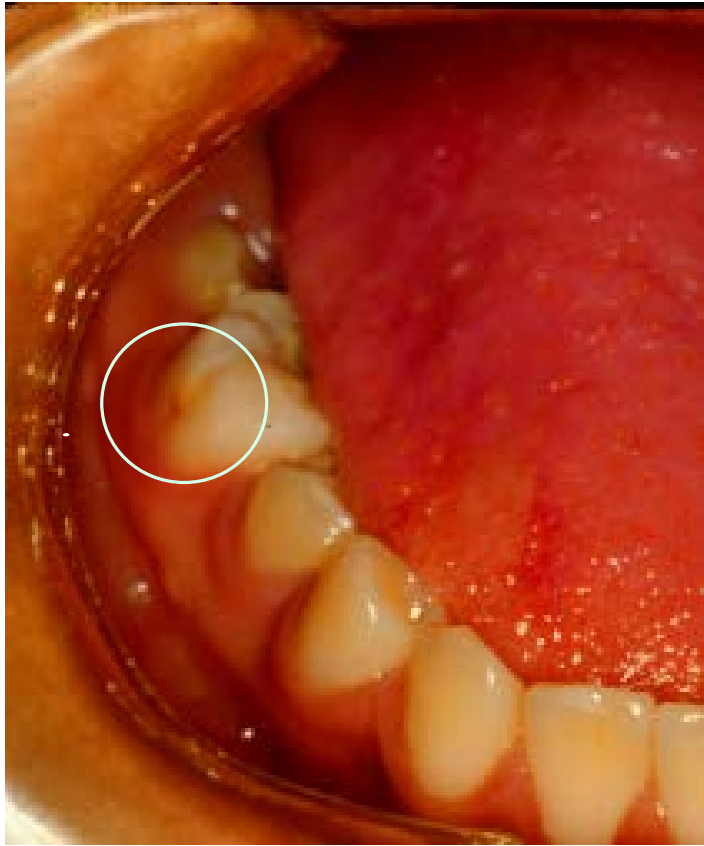
石灰化不全部位

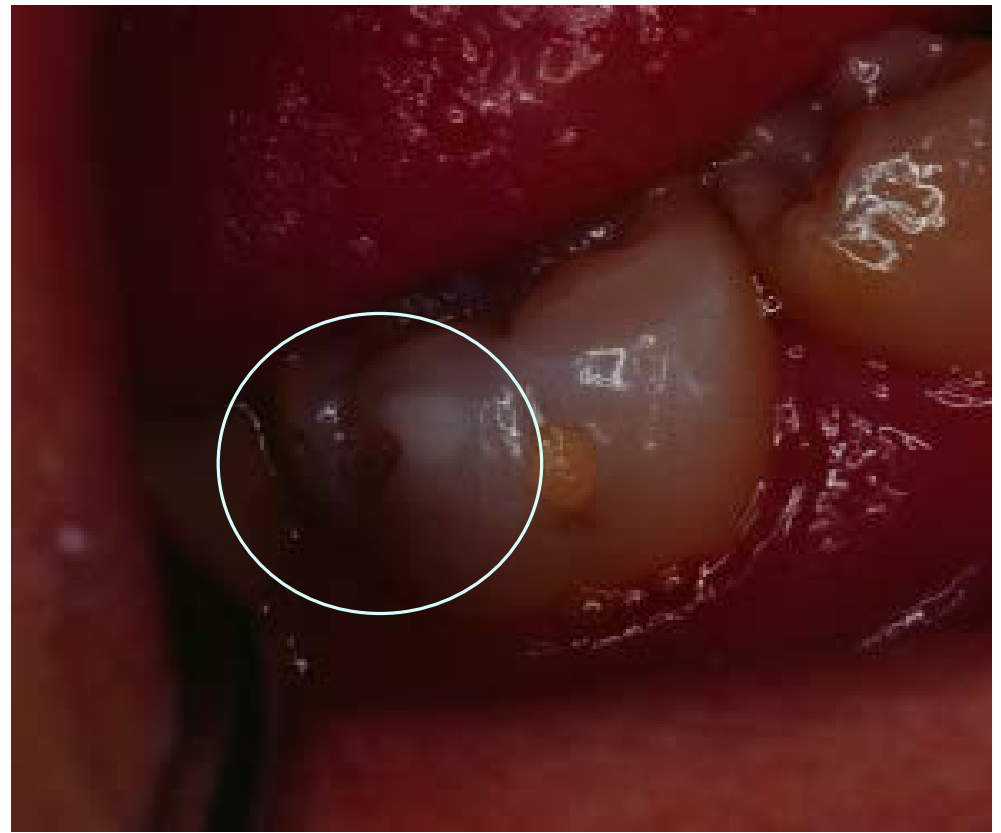
石灰化不全部位からの齲蝕

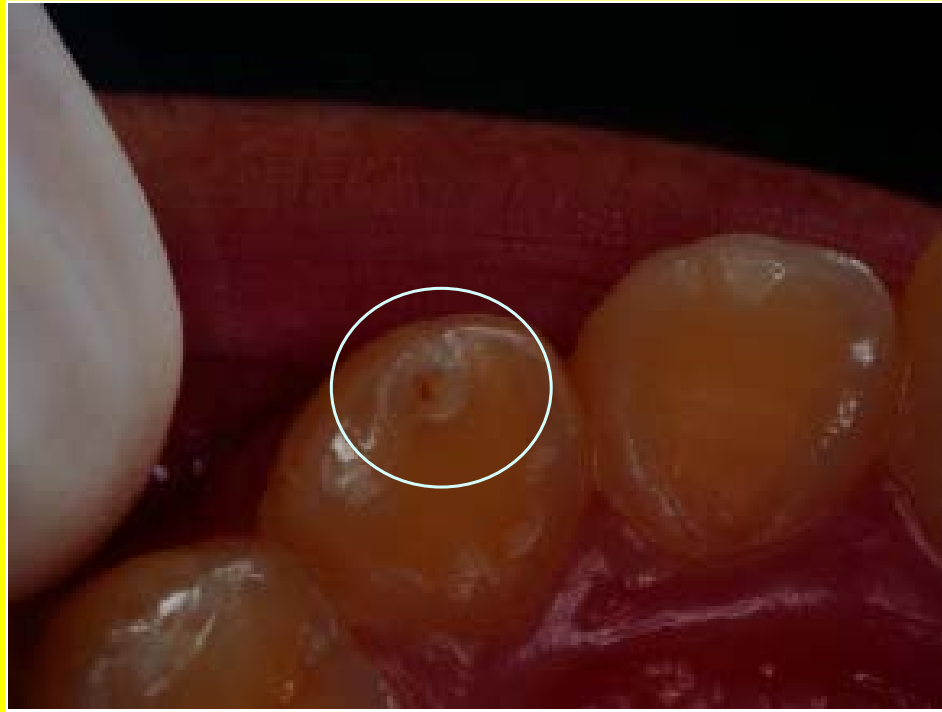
# 咬頭頂窩からの齲蝕

上顎犬歯舌面

上顎第一大臼歯遠心舌側咬頭

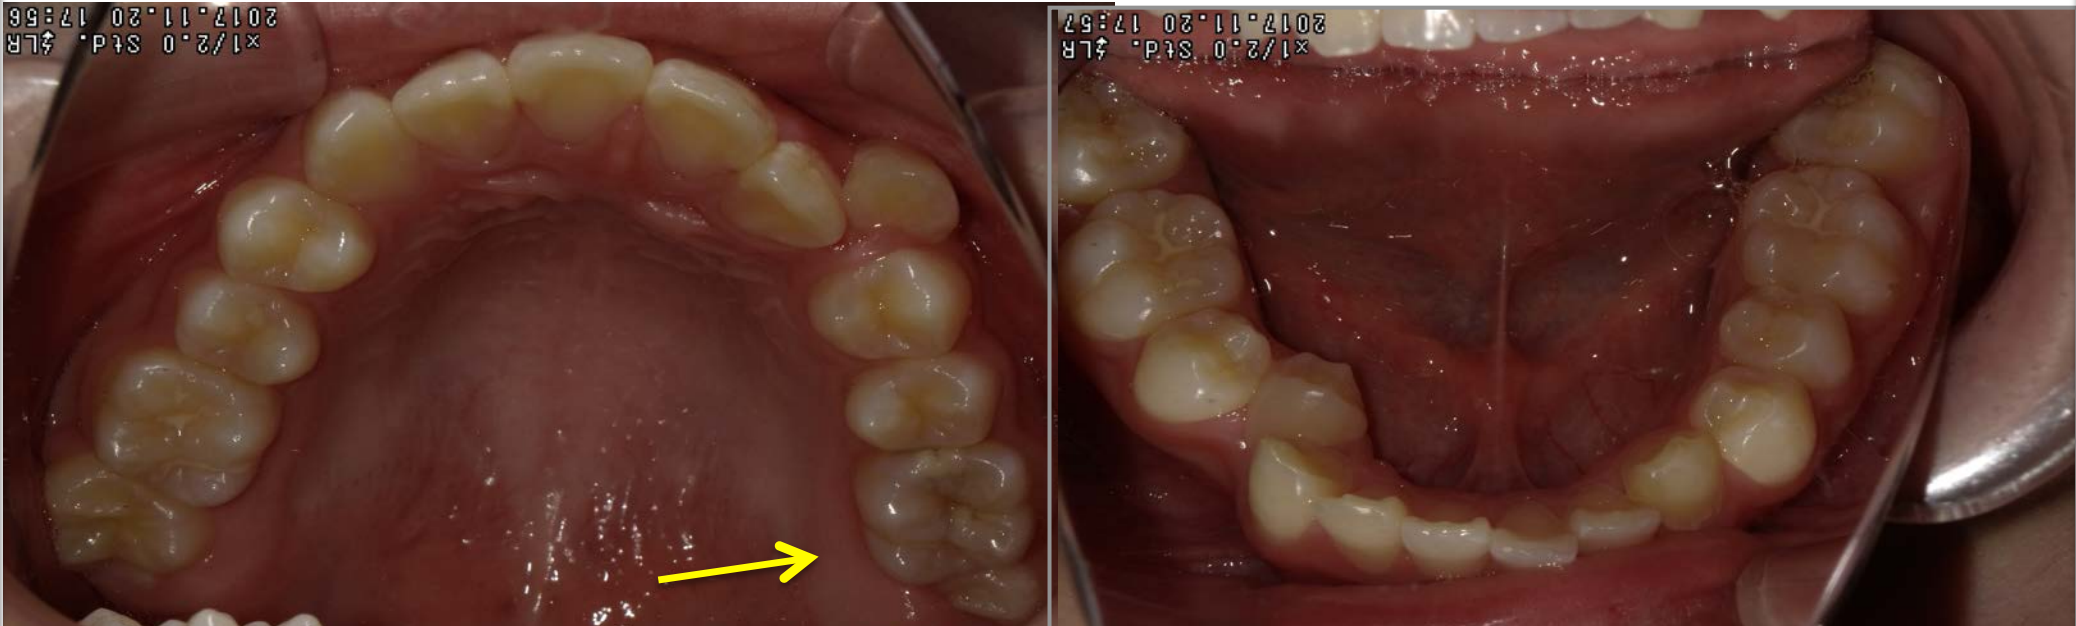
## 表層下脱灰

上顎右側第一大臼歯の近心隣接面に歯質の欠損はないが、白濁を認める。他歯には齲蝕を疑う所見がない。

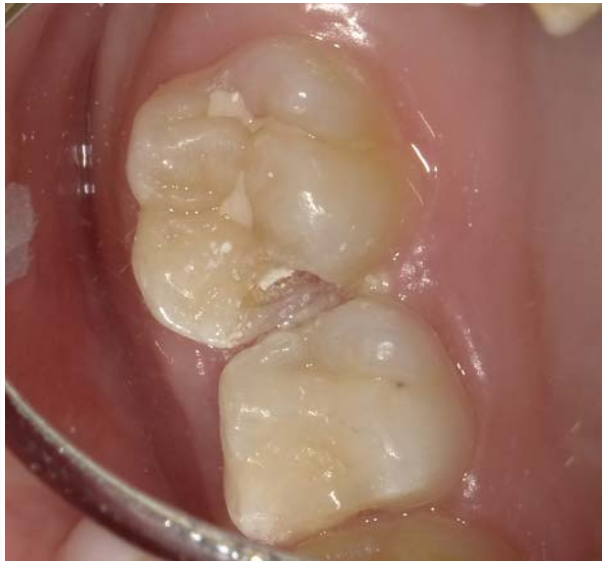
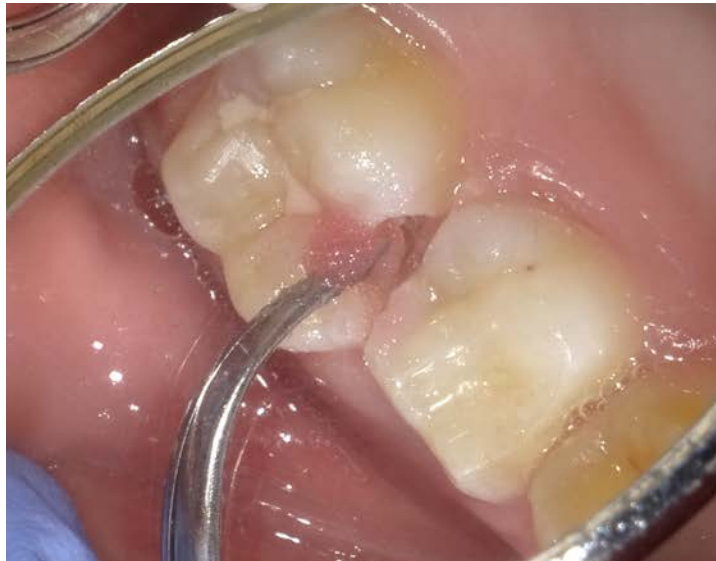
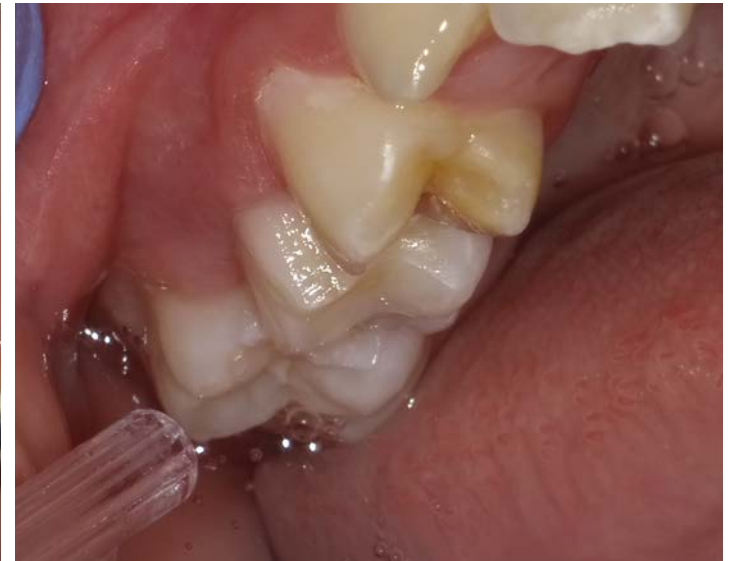
軟化象牙質を除去し、覆髄を行った。

CR充填のため、酸エッチングを40秒塗布

水洗

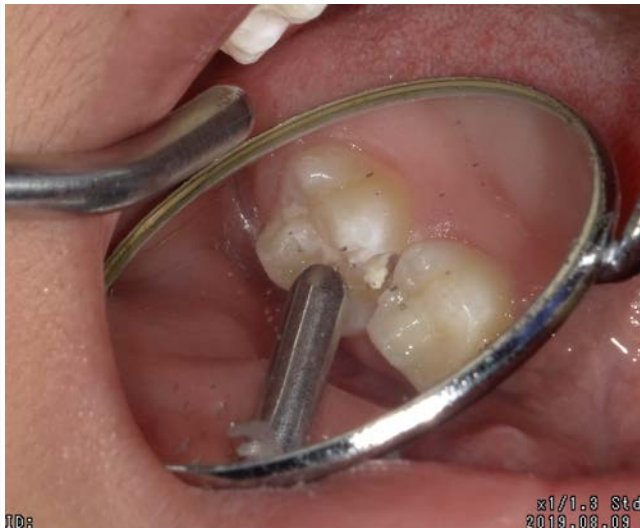
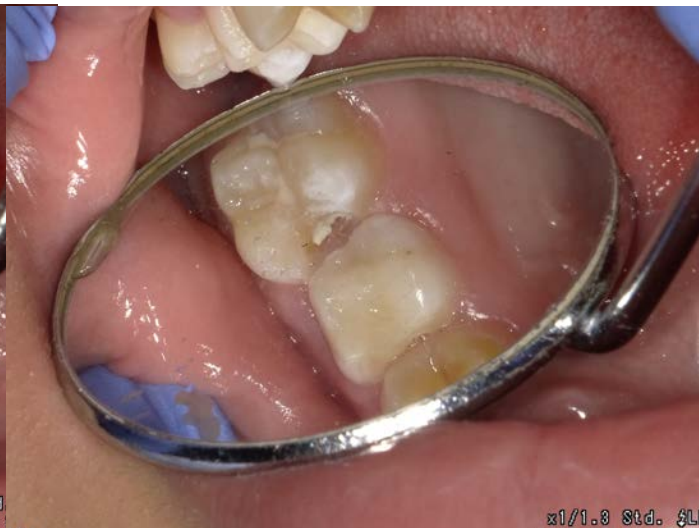
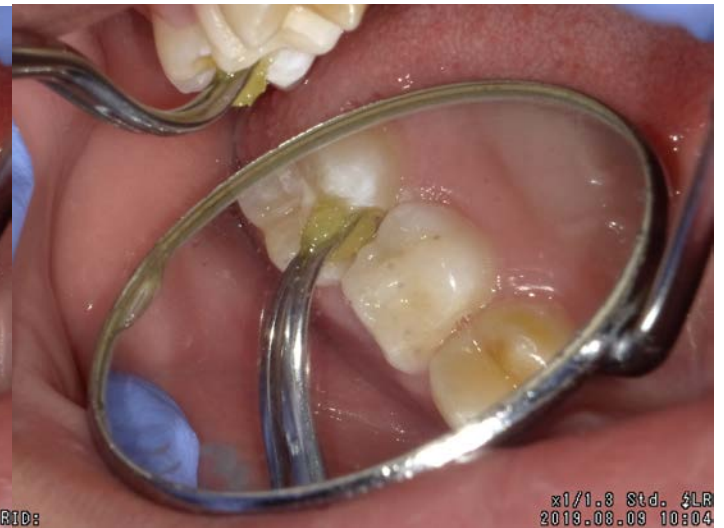
エアーで乾燥した状態

ボンディング材を塗布し、ただちに余分な液をエアーでとばす

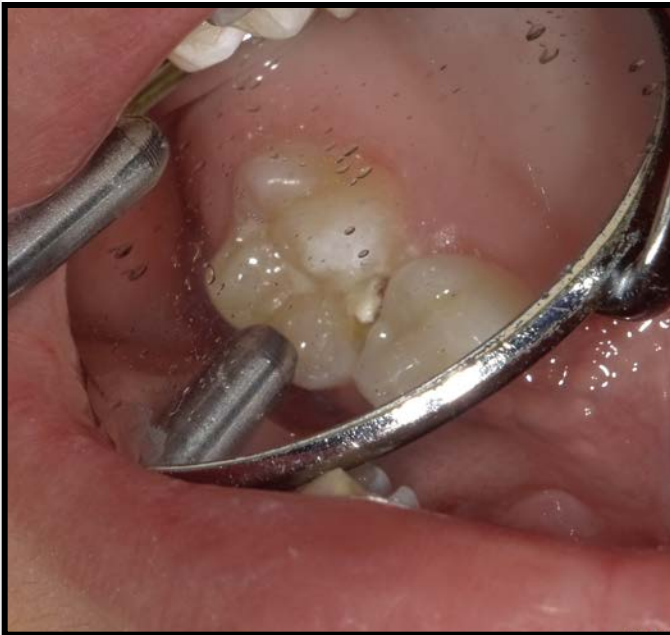
ただちに余分な液を飛ばす

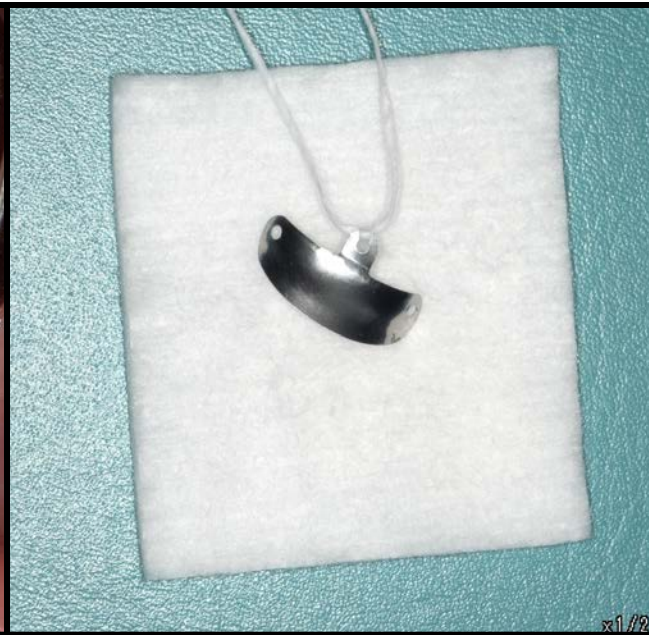
ストリップス

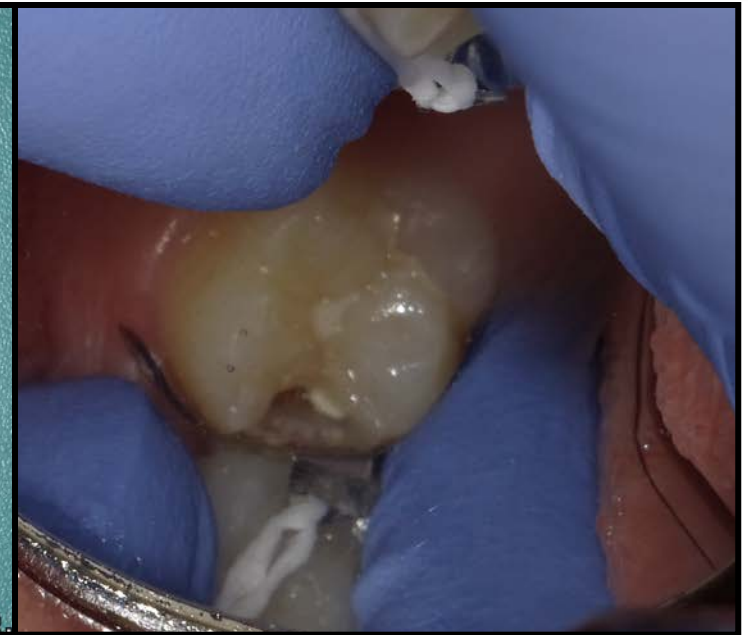
隣接面に隔壁を作る

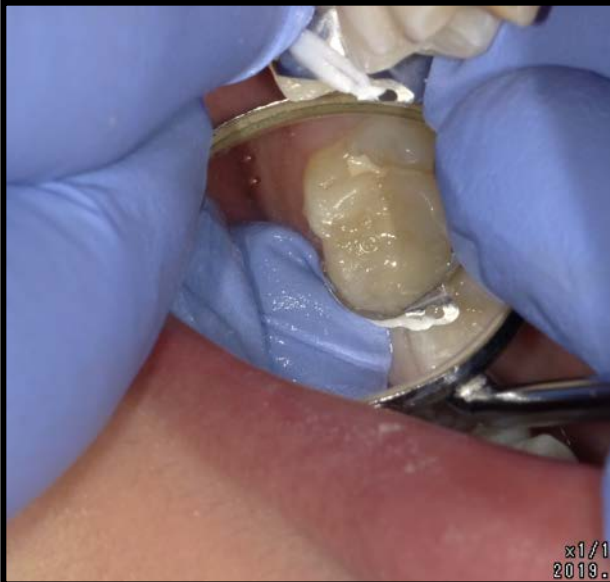
CRを充填し光重合のために40秒間照射

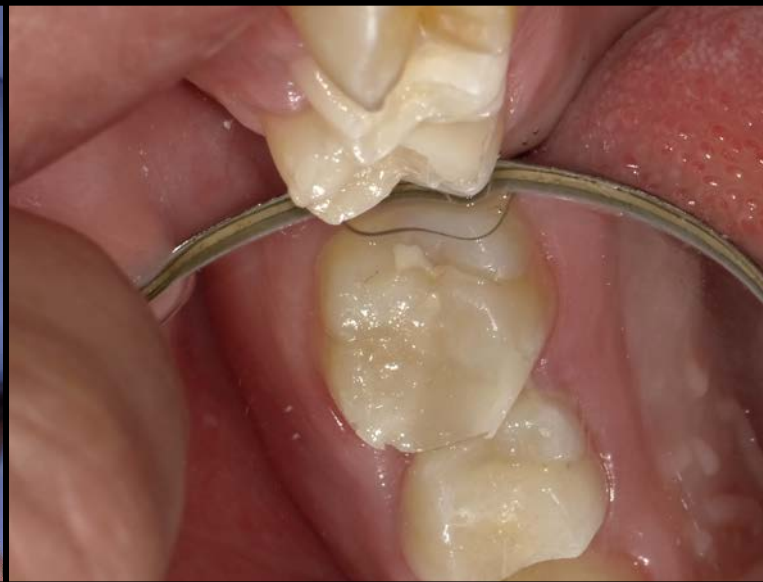
隔壁を除去

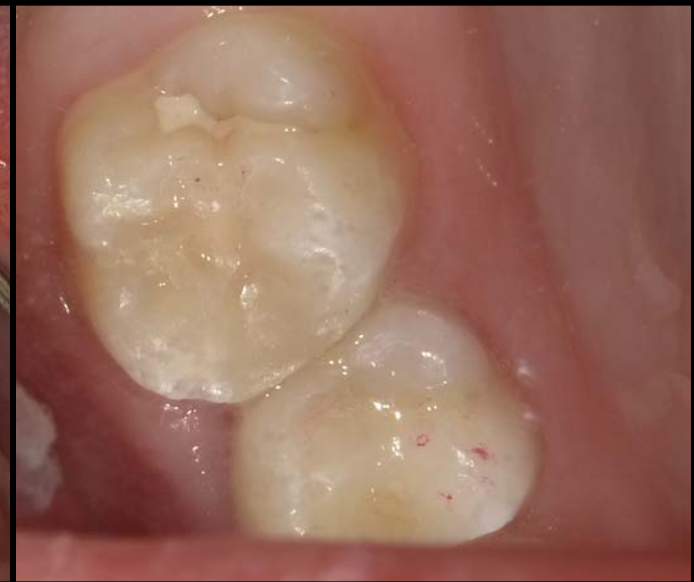
研磨後

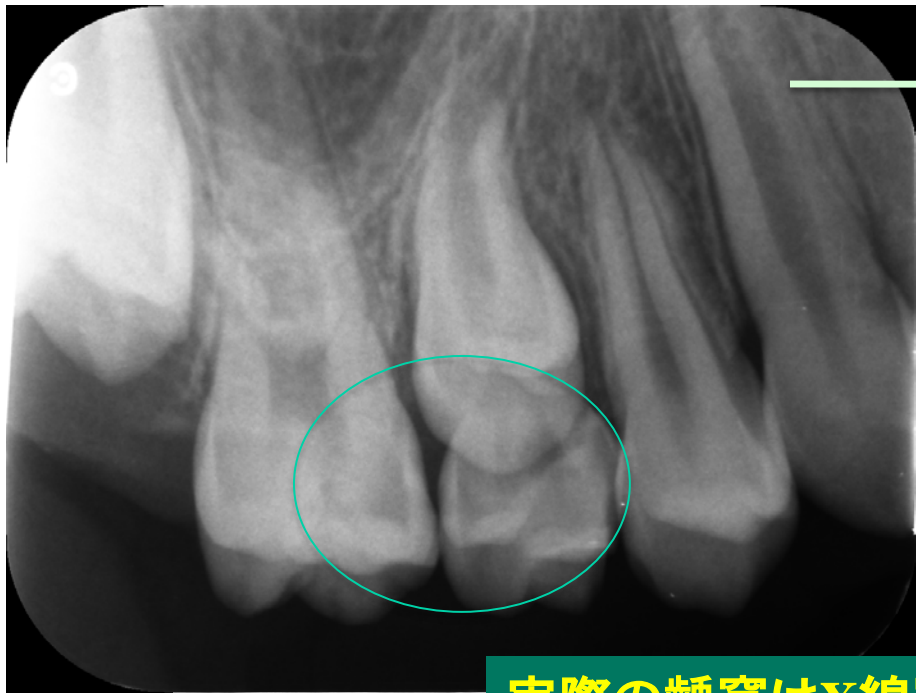
実際の齲窩はX線写真より大きい。

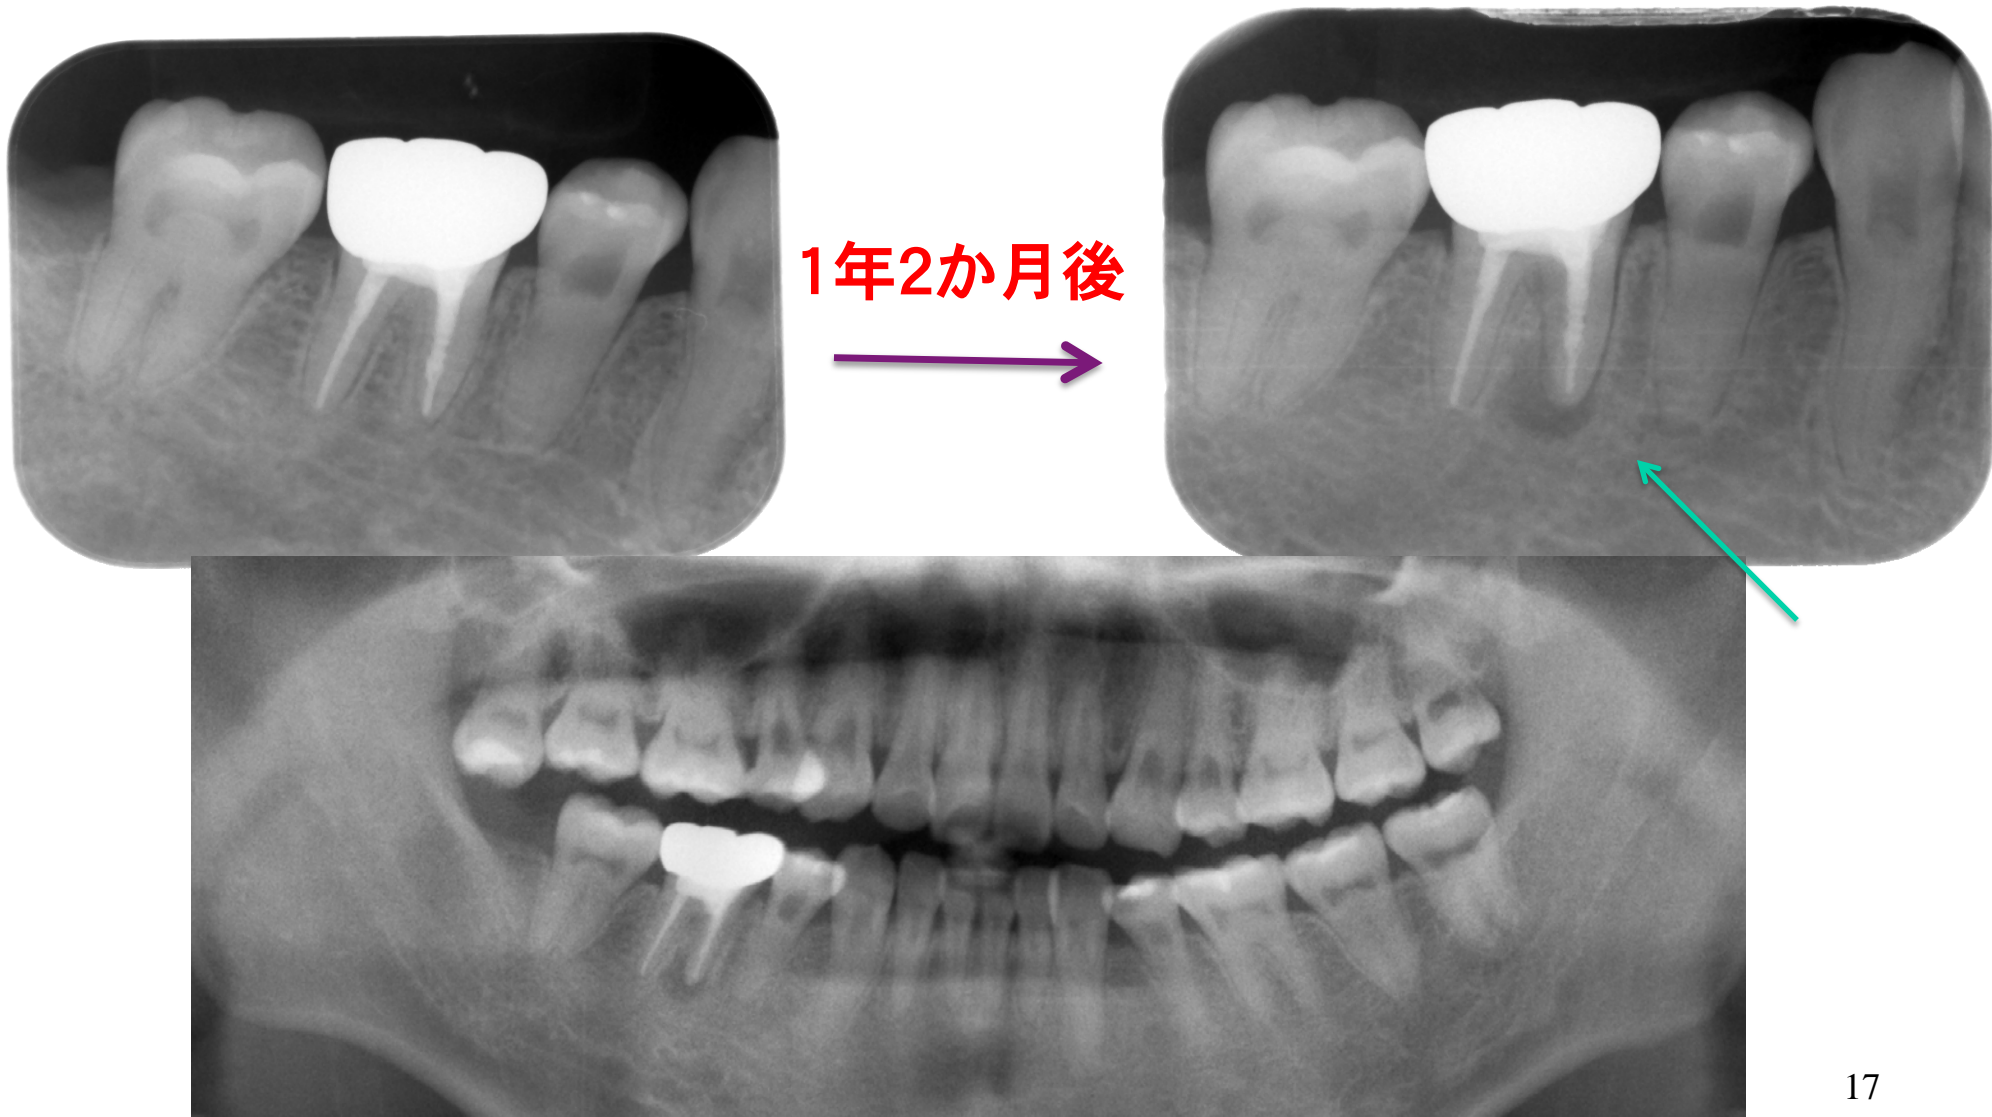
歯痛で他医院で抜髄処置を受ける。しかし、1年2か月後 来院時、  
下顎右側第一大臼歯近心根先端に透過像を認めた。

幼若永久歯の歯内療法の不適切による隣在永久歯の位置異常を併発。さらには、感染歯の永久歯は最終的に抜歯に至った症例

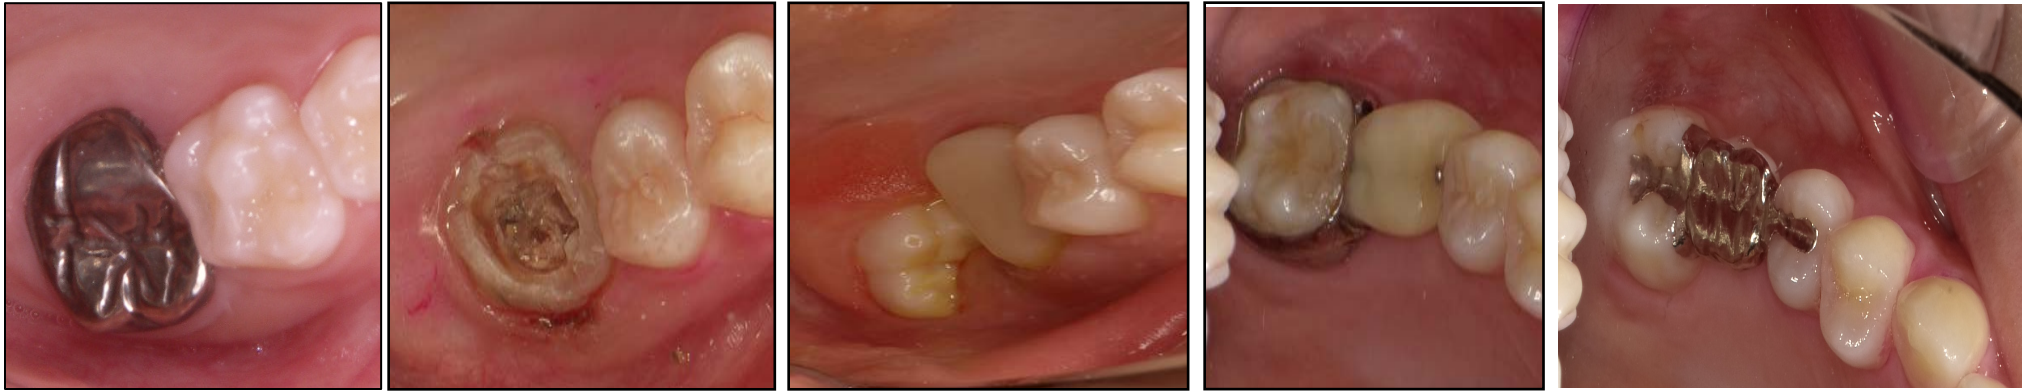
幼若永久歯とは、歯根がまだ、完成していない状態

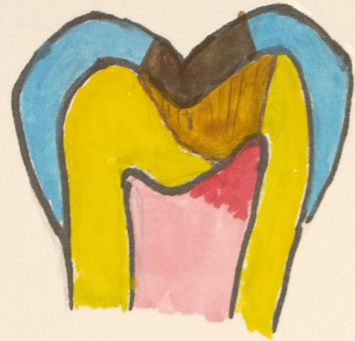
歯髄が点状露髄のとき(直接覆髄)

水酸化カルシウム(カルビタル®やダイカル®) エンドセム MTA premixedなど

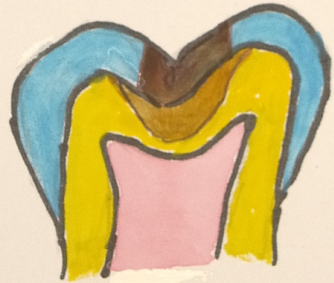
露髄はしていないが非常に歯髄に近接した齲窩のとき

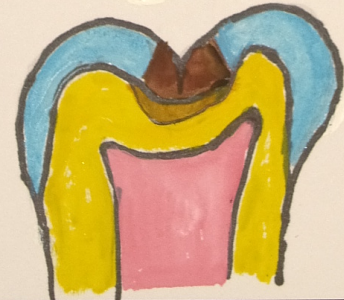
修復にあたり、外界からの刺激を遮断するとき

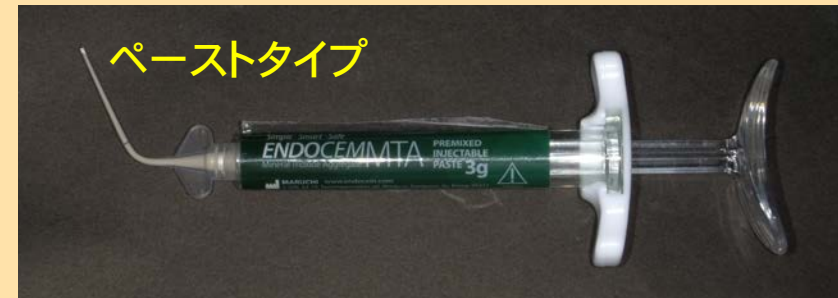
MTAは、歯の窩洞の覆髄として市販されている。

MTAの上に精製水を綿球で置き、固めてからセメントで覆髄する。

ハイボンドカルボセメント®、リン酸セメント、アイオノマーセメントなど

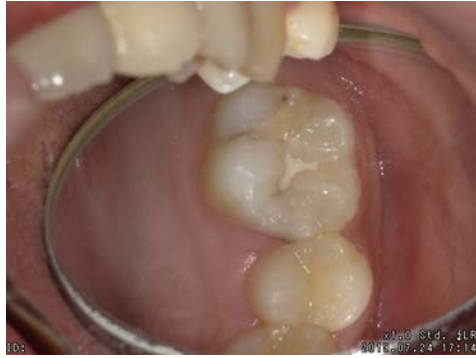
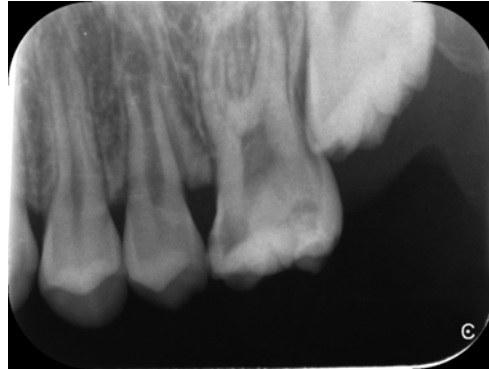
処置前

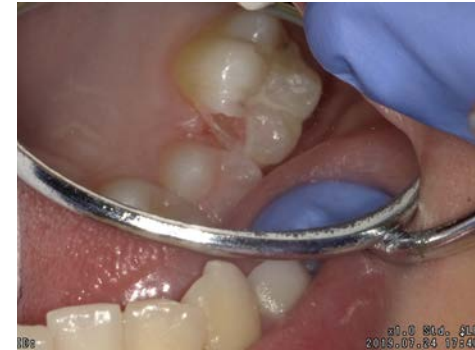
軟化象牙質除去

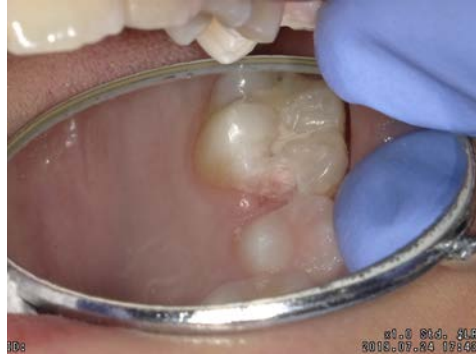
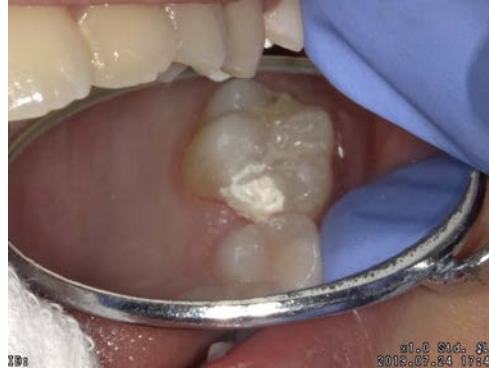
液状鎮静剤のCC (Camphor carbol)にて鎮静(約3日間)+ユージノールセメントで仮封

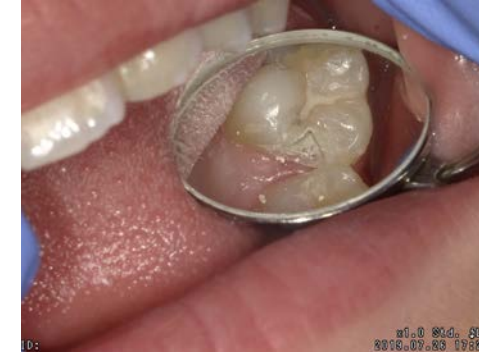
MTA+ハイボンドイオノマーセメントで覆髓  
(窩洞形成後修復)

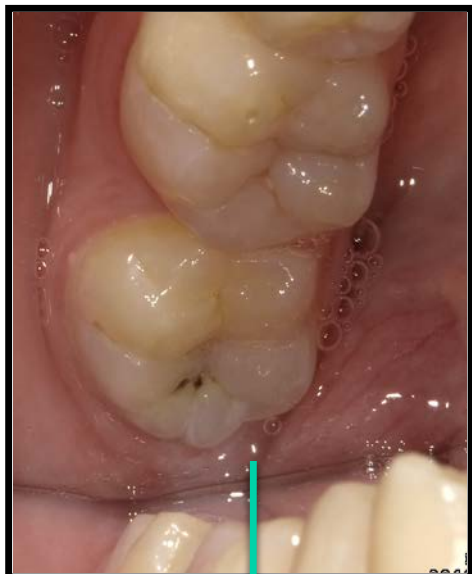
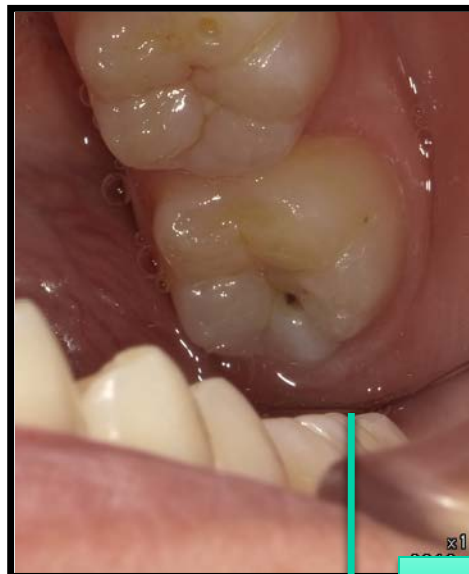
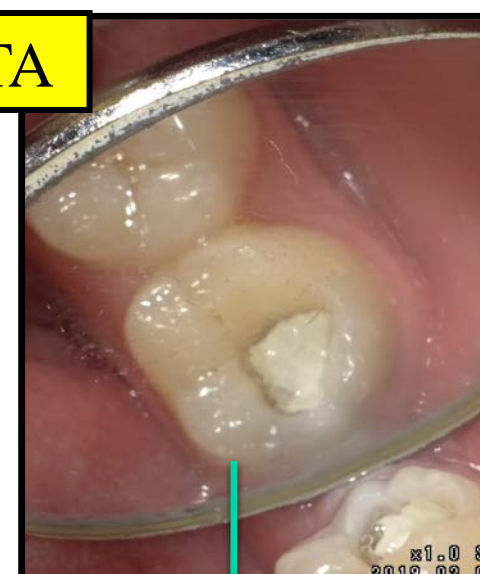
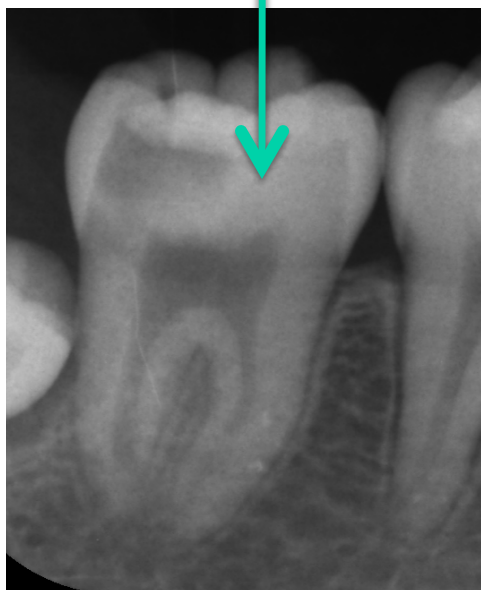
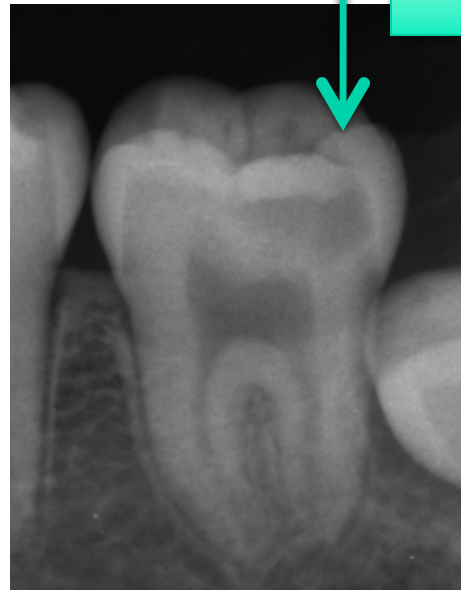
MTAで覆髓後CR充填

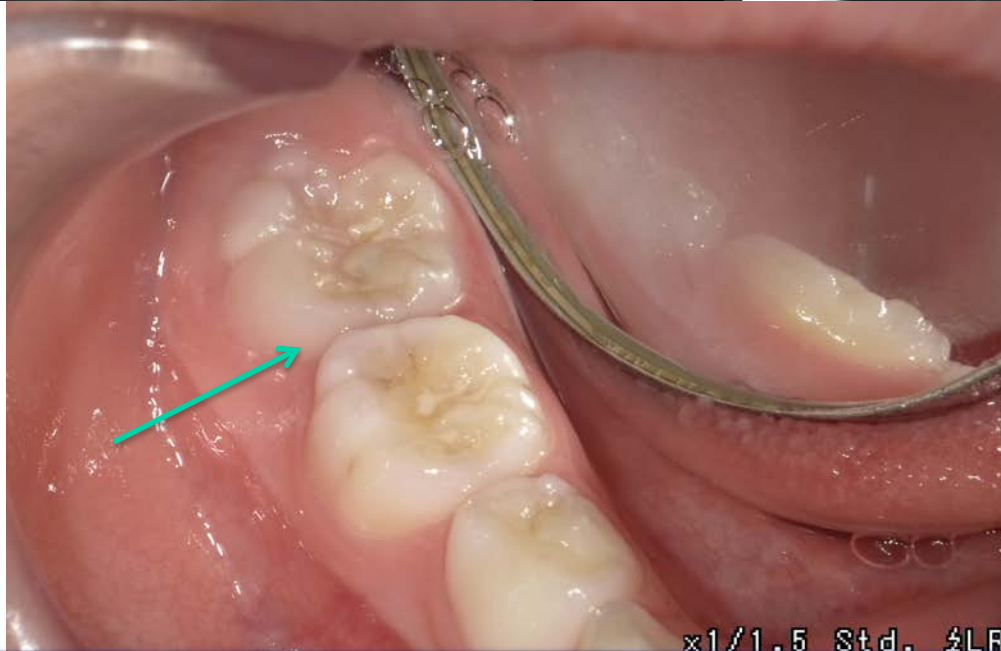
**顎骨内ですでに齶蝕の疑いがあった症例**
